2025年年末年始連休前工事連絡会用 【安全衛生課】工事安全のお願い

2025年12月1日 安全衛生推進室 安全衛生課

(2)2025年度 主な事故事例 (1 / 2)

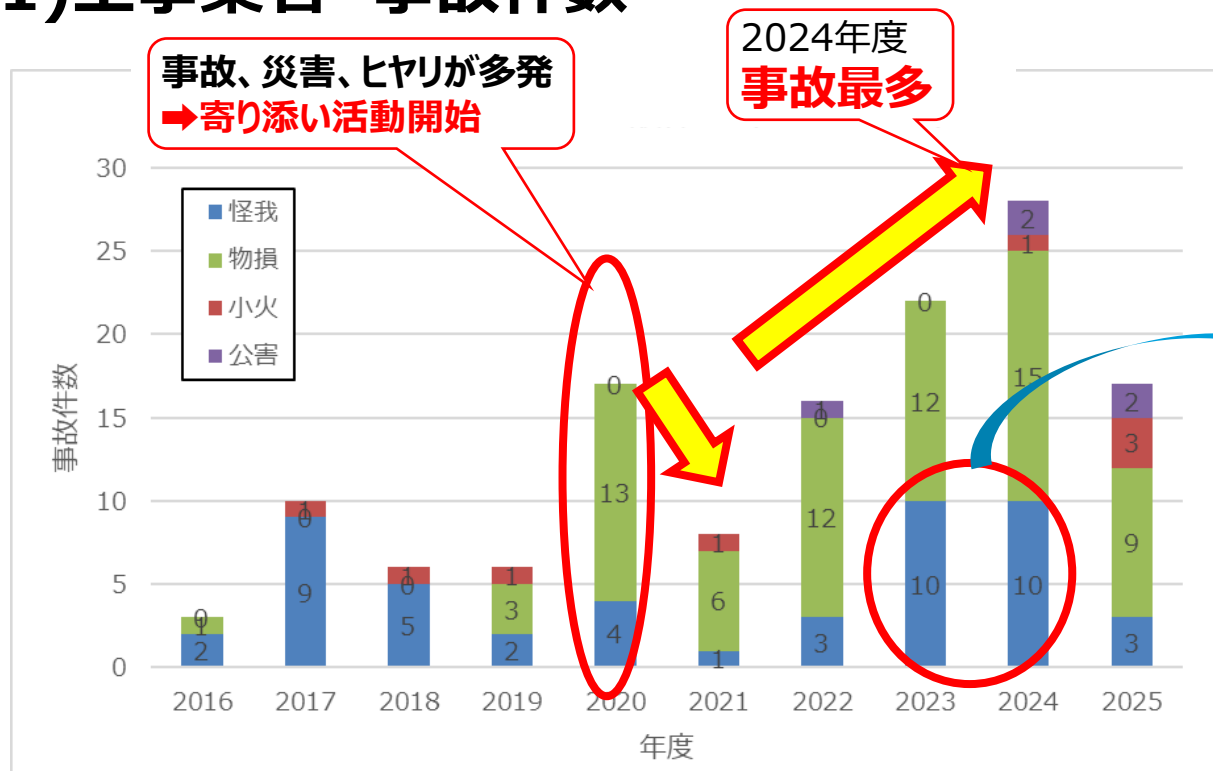
(1) 工事業者 事故件数

2023・2024年度は重大災害多発

2024年度は事故件数は過去最多、重大災害増加傾向

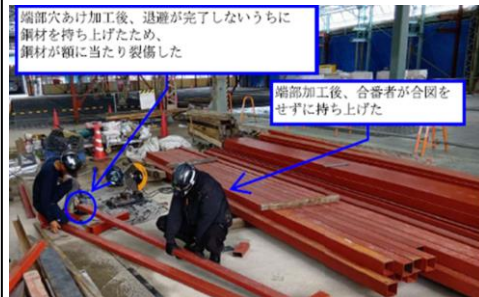
2025年6月26日(木)
本工場TC試作 挫傷災害

【組み作業】頭部挫傷：不休業
被災者が鉄骨（C形鋼 L=3m 12.18Kg）端部穴あけ加工を終え、一旦工具を取り外し、反対側の穴あけ加工をするために、合番者が合図をせずに鋼材を持ち上げたため鋼材端部が被災者の額にあたり裂傷した。

端部穴あけ加工後、避難が完了しないうちに鋼材を持ち上げたため、鋼材が額に当たり裂傷した

端部加工後、合番者が合図をせずに持ち上げた

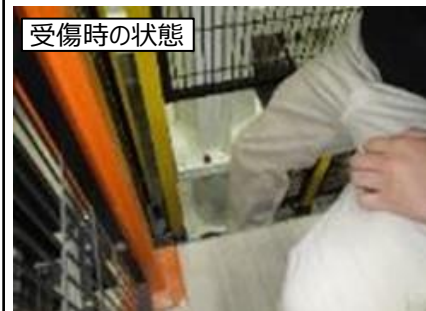
2025年8月28日(木)
矢島バッテリー工場怪我

【怪我】右足挫創：不休業
工場内で片付け中に、フロアの段差部分（500mm）を踏み外して右膝下部を装置内の柱の接続部分にぶつけた際に受傷。

受傷時の状態

受傷部位

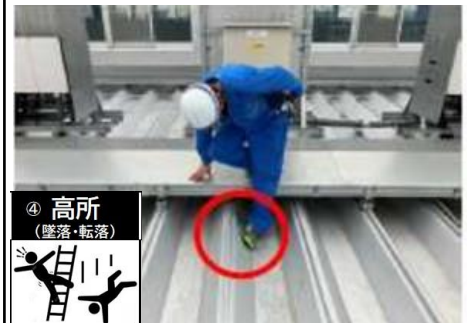
2025年10月16日(木)
新大泉工場 屋根上骨折

【段差転落】骨折：不休業
竣工図の写真が不足していたため、現場の屋根上へ指定保護具着用して向かった。撮影対象がカメラのアングルに収まらないため、距離をとるべく歩行ラックから折板屋根に移動した際、折板屋根の山部で足を滑らせて谷部へ落ちた。自力で事務所に戻るも痛みが引かず、自家用車で病院へ行った。

④ 高所
(墜落・転落)

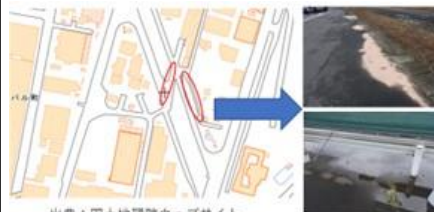
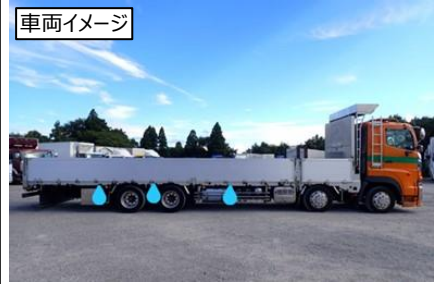
本工場 環境事故

【環境事故】車両オイル流出

廃却車両回収作業において、回収車両の荷台に付いていたオイルが雨により滴り、油水分離槽まで流出。

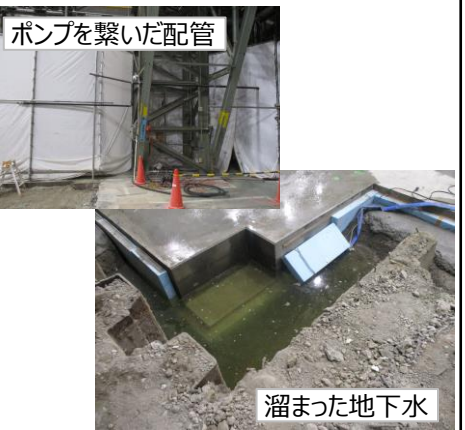
本工場 環境事故

【環境事故】強アルカリ流出

ツーリング工場内、設備基礎製作工事現場より地下水を3号水路へ放流した。当該地下水が強アルカリ性であったため、水路及び油水分離槽のpH値が上昇。環境技術課より報告を受け、水路への環境影響物質(強アルカリ)の流出が発覚した。
